# 概 述

贺州至巴马高速公路是《广西高速公路网规划(2018~2030)》中中布局方案“1环12横13纵25联”中的“横3”贺州(粤桂界)至西林(滇桂界)高速公路的重要组成部分,连通广西6个地级市和12个县,横跨桂东、桂中和桂西3个经济区,是广西东西向重要的公路通道之一,也是广西中西部地区及我国西部地区通江达海,接受发达东部地区经济辐射的重要通道。

本项目为一期工程,总长65.162km,其中主线33.668km,头排连接线2.985km,金秀连接线28.523km。项目已于2017年12月19日取得桂发改交通〔2017〕1627号《广西壮族自治区发展和改革委员会关于贺州至巴马公路(蒙山至象州段)一期工程可行性研究报告的批复》、2018年9月14日取得桂交行审〔2018〕73号《广西壮族自治区交通运输厅关于广西贺州至巴马公路(蒙山至象州段)一期工程两阶段初步设计的批复》;2018年12月14日通过自治区高速公路管理局组织的两阶段施工图审查。工程目前在建,其中主线及头排连接线于2018年12月开工,金秀连接线于2019年8月开工。截至2020年5月底,主要建设内容为清表工程、路基土石方开挖及填筑、桥梁桩基施工、涵洞施工、隧道施工、互通立交开挖填筑。

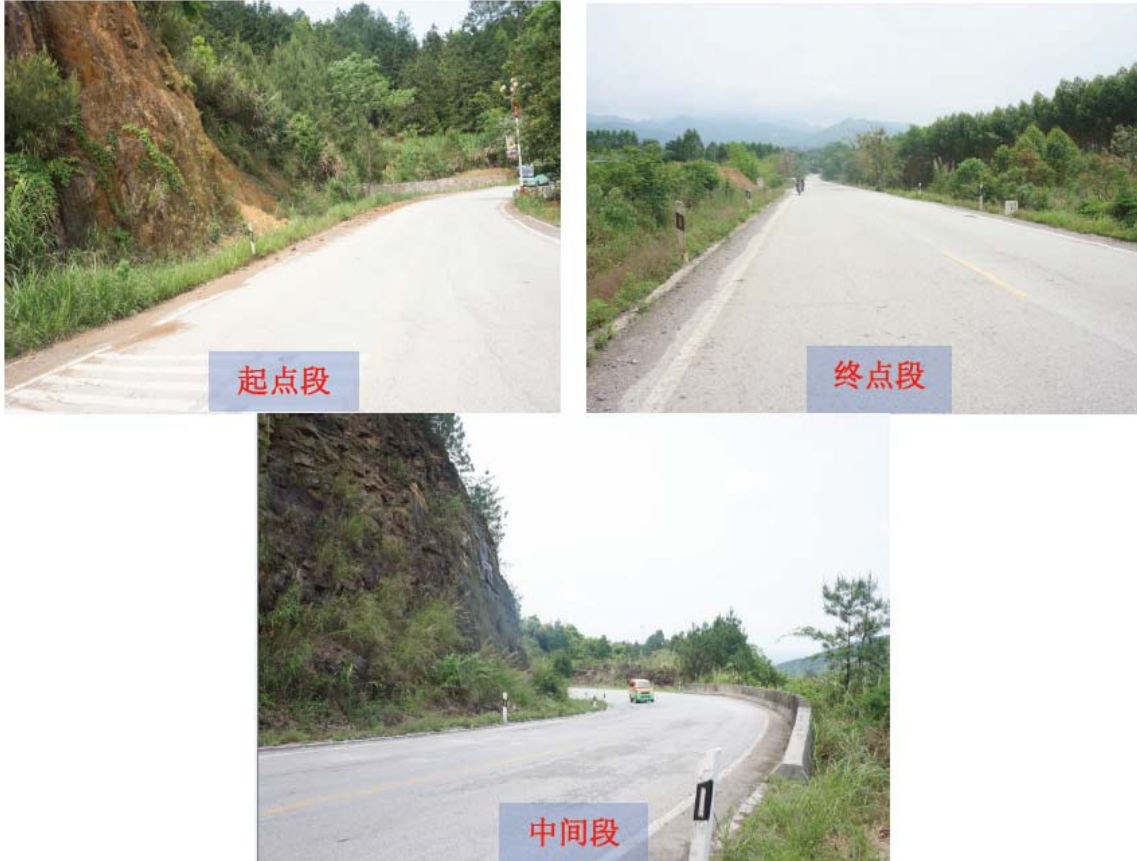
图2.2-1 金秀连接线现有旧路图

现有的金秀至桐木公路（X645 县道），双向二级公路标准，设计速度 40km/h，路基宽 8.5m。现有旧路起点段（金秀县城至孟村段）及终点段（古池至桐木镇段）平纵线形相对较好，中间路段（孟村至古池段）平纵线形指标较差，该段现有道路最小半径

50m，小于60m的半径有13处，且大部分缓和曲线长度均采用了35m，因此中间路段线形局部路段不满足现行《公路标准》40km/h设计速度的极限值要求。因此排除采用完全利用旧路进行加宽的方式。

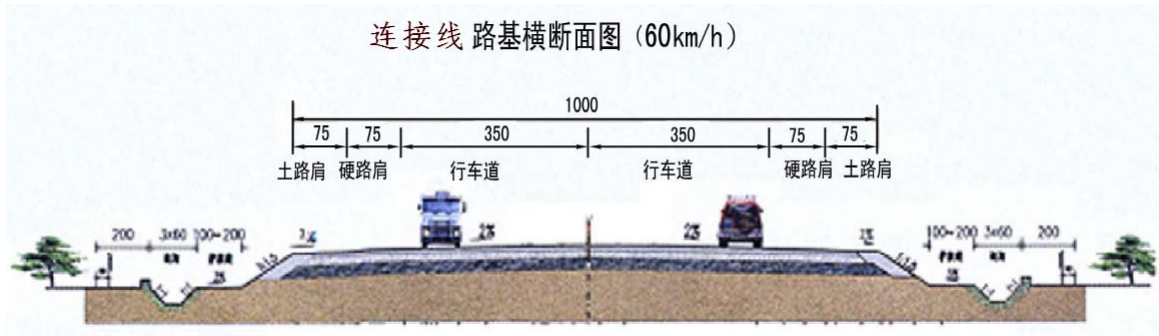
头排、金秀连接线：均采用二级公路标准，设计速度 60km/h 的路基宽度 10m，相应路基横断面结构形式为：行车道宽  $2 \times 3.50\text{m}$ ，硬路肩为  $2 \times 0.75\text{m}$ ，土路肩为  $2 \times 0.75\text{m}$ ，行车道、硬路肩横坡为 2%，土路肩为 3%。当圆曲线半径  $R < 1500\text{m}$  时，设置相应超高。

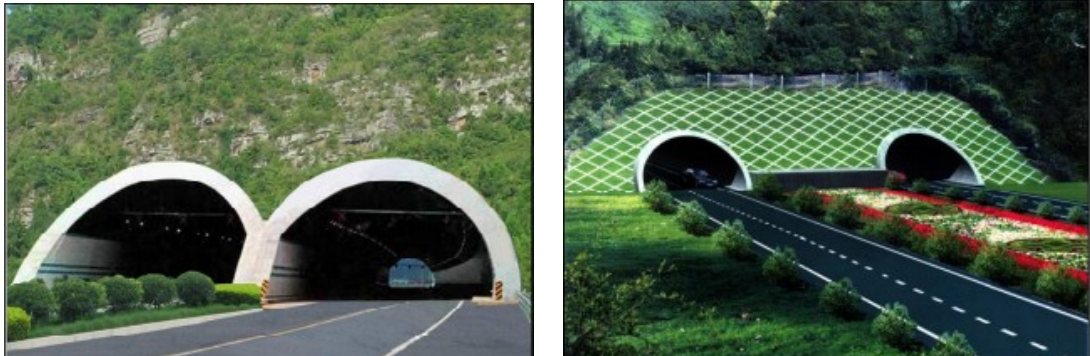
图2.3-3 典型隧道洞口示意

隧道洞口尽可能采用零开挖洞口，尽量减少洞口边坡、仰坡的开挖，保证山体稳定。做好洞口环境保护、绿化和景观设计。典型隧道洞口示意图 2.3-1。

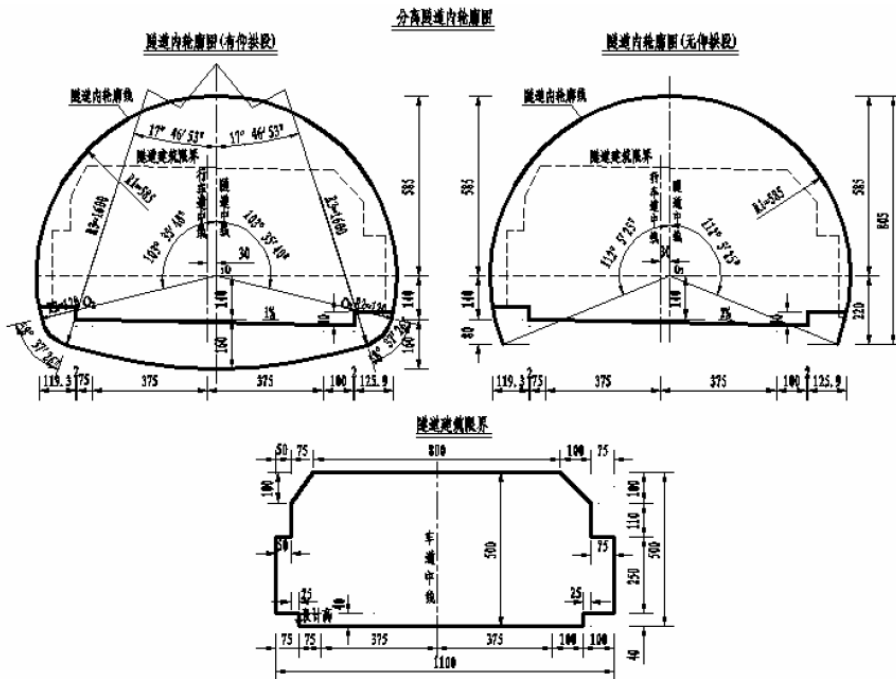
图 5.5.7-2 中、长、特长隧道标准断面图（仅示分离式）

隧道结构采用复合式衬砌，用锚杆、喷射混凝土、挂钢筋网和钢拱架组成初期支护体系，模注钢筋混凝土或素混凝土作为二次衬砌，共同组成永久性承载结构。

隧道防、排水遵循防、排、截、堵相结合，衬砌防水主要是在初期支扩和二次衬砌之间敷设一层复合防水卷材；二次衬砌混凝土标号为 C25，并掺入防水剂，抗渗标号不低于 S8；施工缝、沉降缝采用膨胀止水条和中埋式止水带，要求止水带的材料具有耐寒及耐老化的特性。
